Evaluación Ambiental
Medidas de Control de Erosión y Escorrentías
Refugio de Vida Silvestre de Boquerón Iris L.
Alameda Martínez
Cabo Rojo, Puerto Rico

Preparado para:
Departamento de Recursos Naturales y Ambientales
PO Box 366147
San Juan, PR 00936

RUNOFF AND EROSION
CONTROL MEASURE AT
BOQUERÓN WILDLIFE REFUGE
IRIS L. ALAMEDA MARTÍNEZ
CABO ROJO, PUERTO RICO

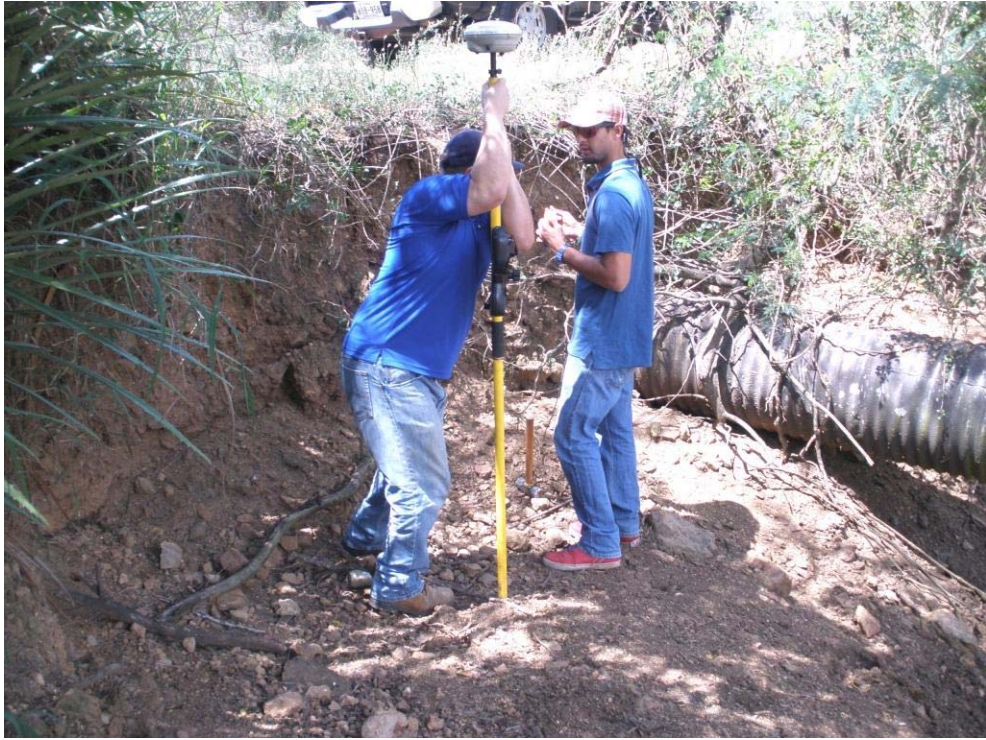
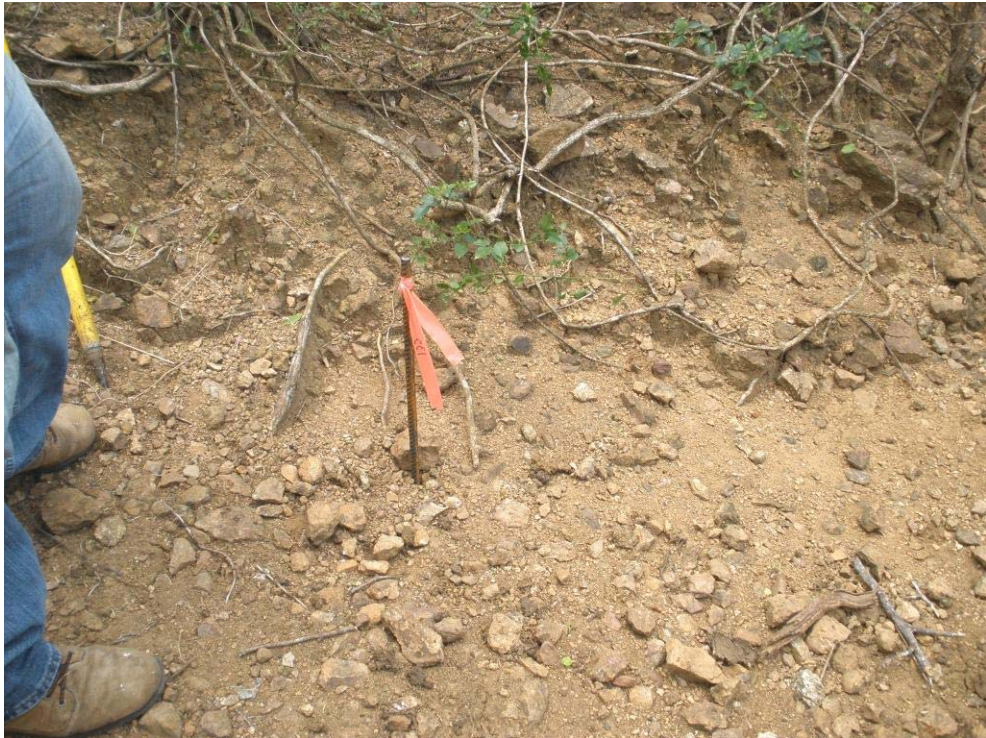
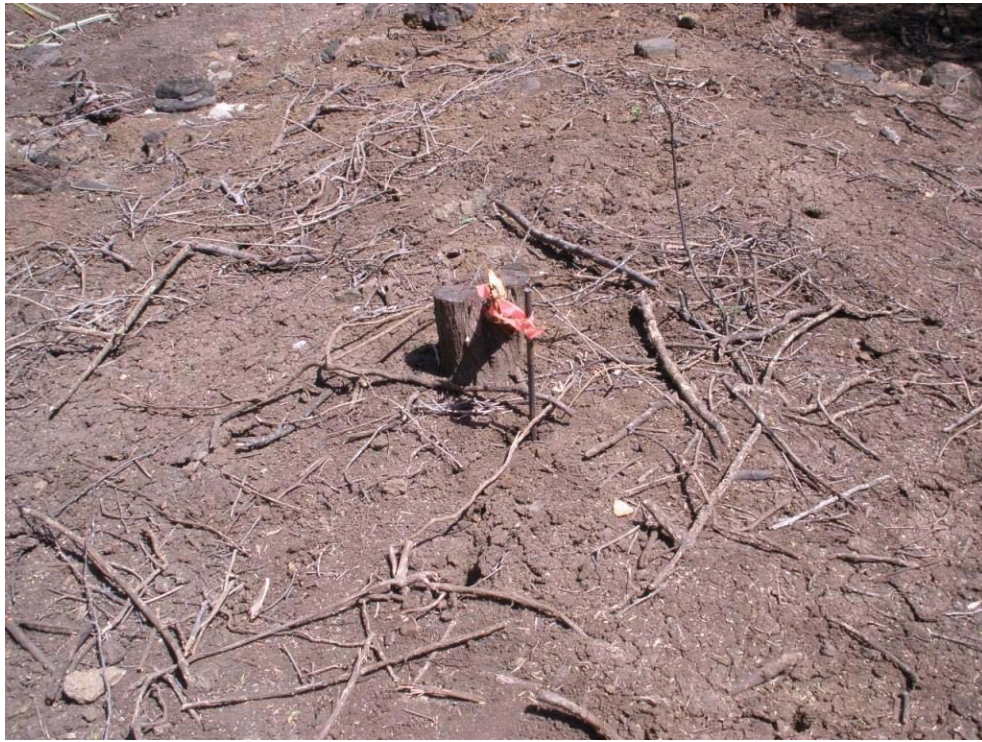
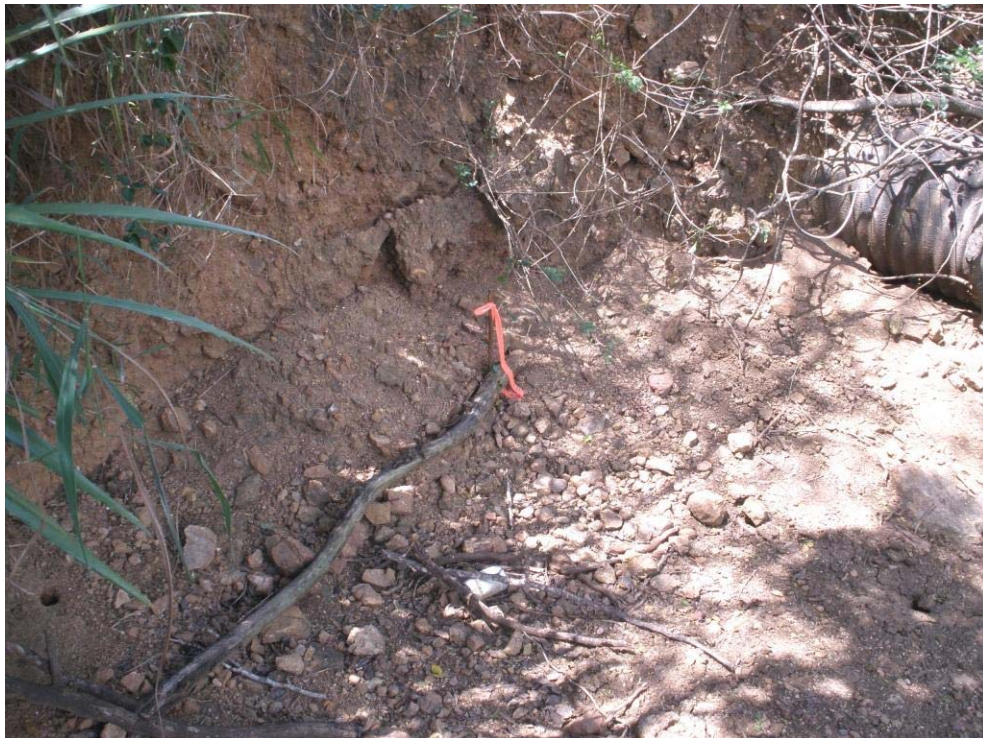
Stakeout and flagging of excavation perimeters

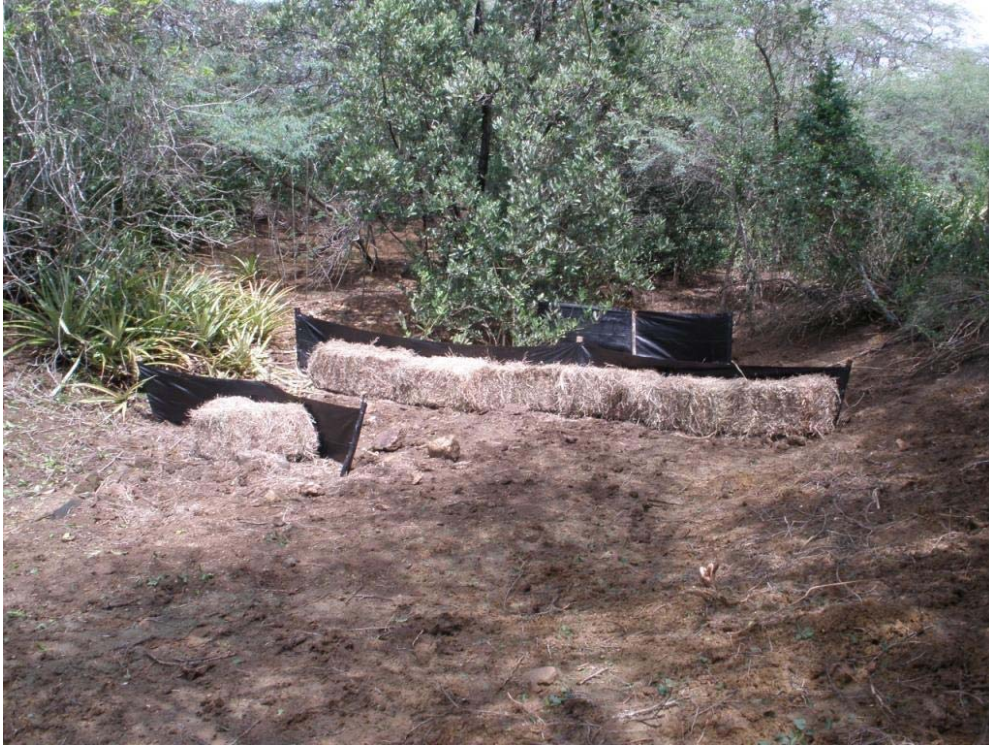
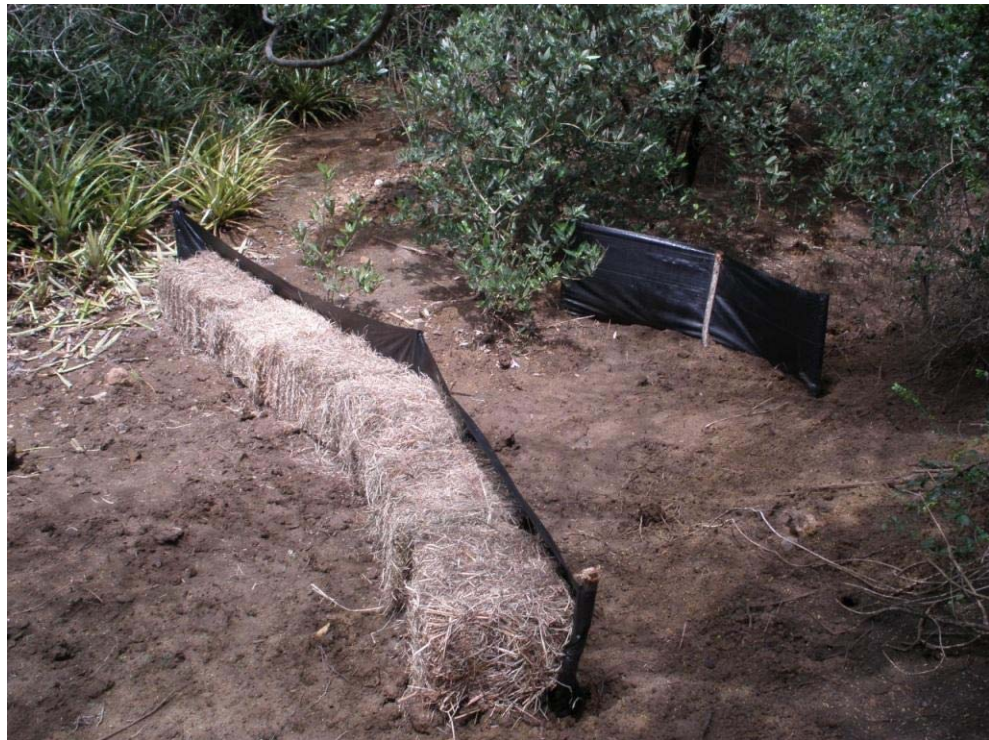
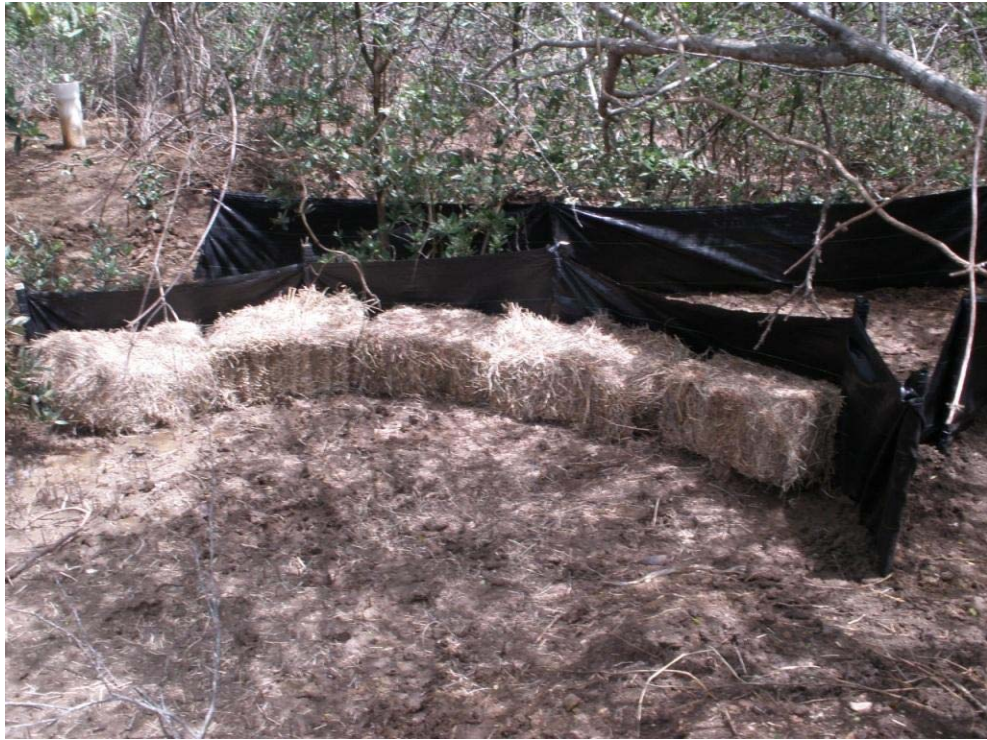
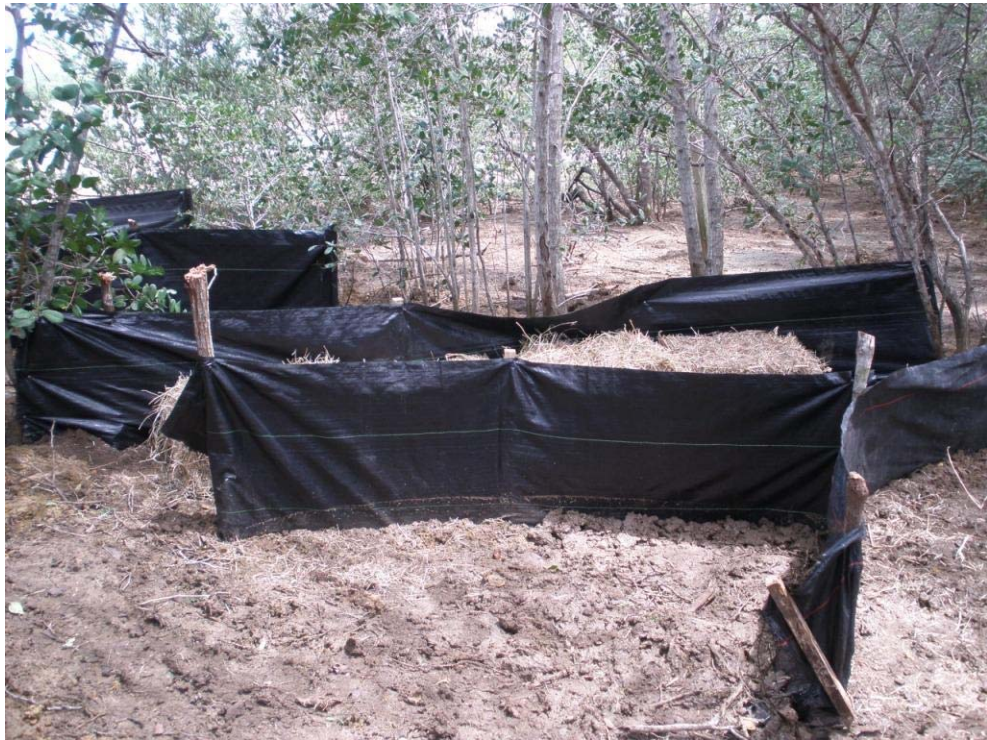
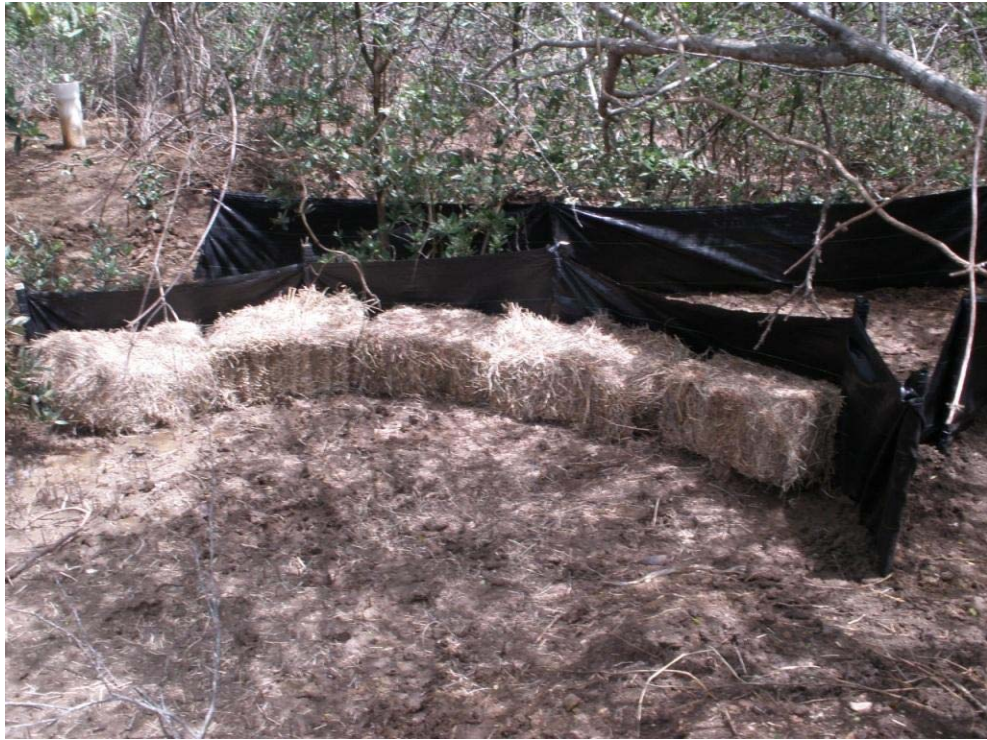
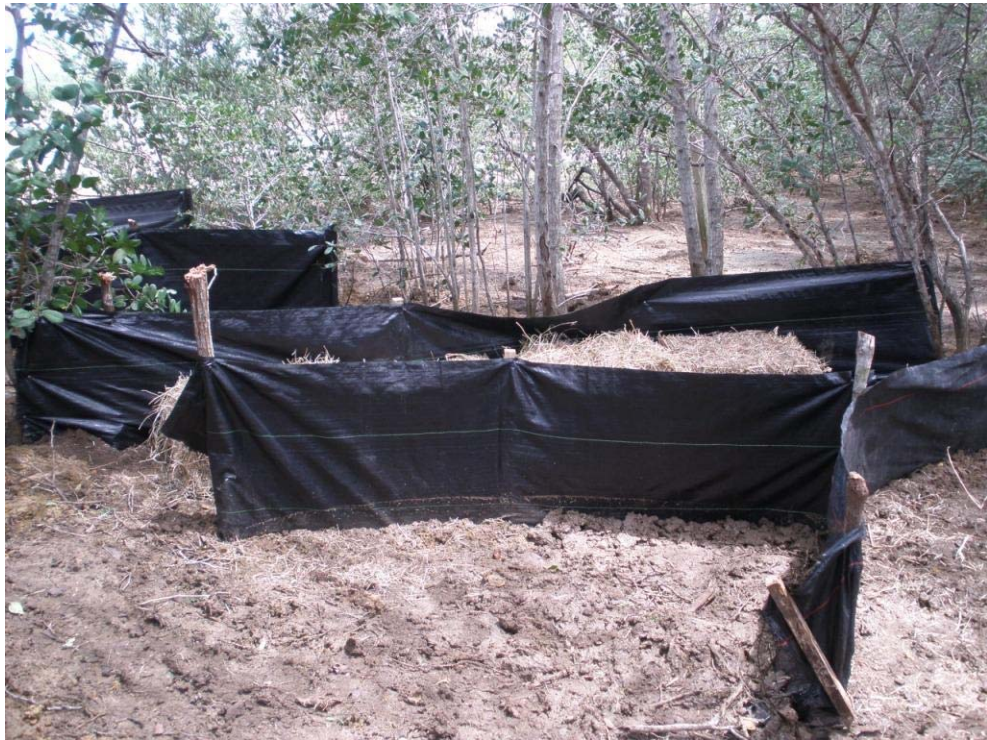
Temporary erosion control measures located downstream of sedimentation ponds

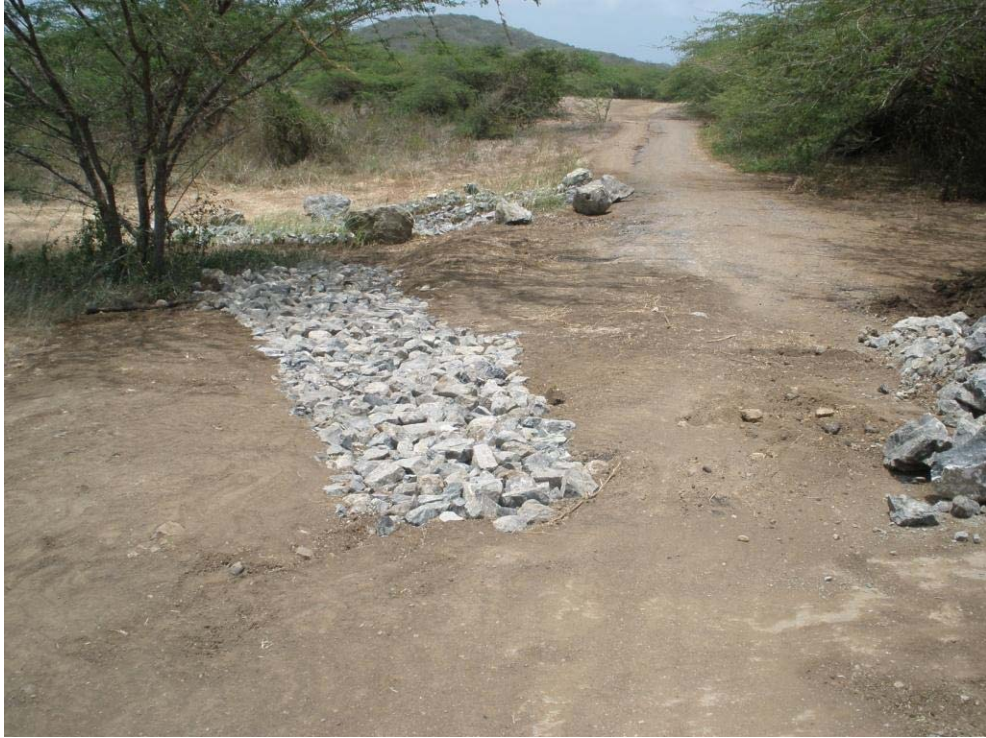
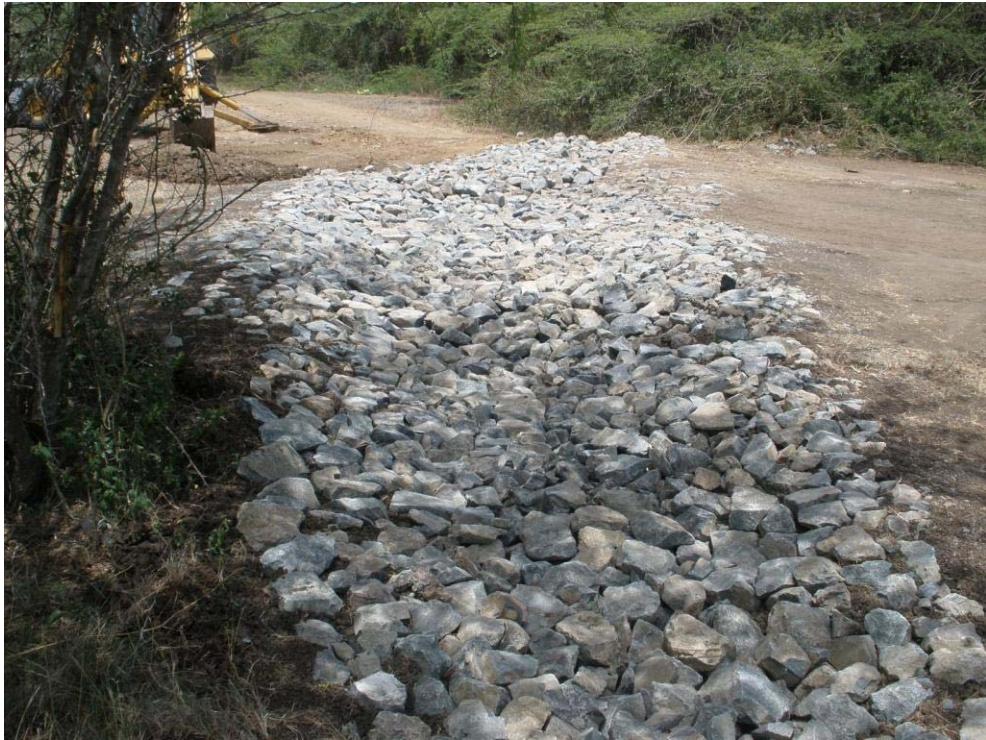
Grading of dirt road and cross swales

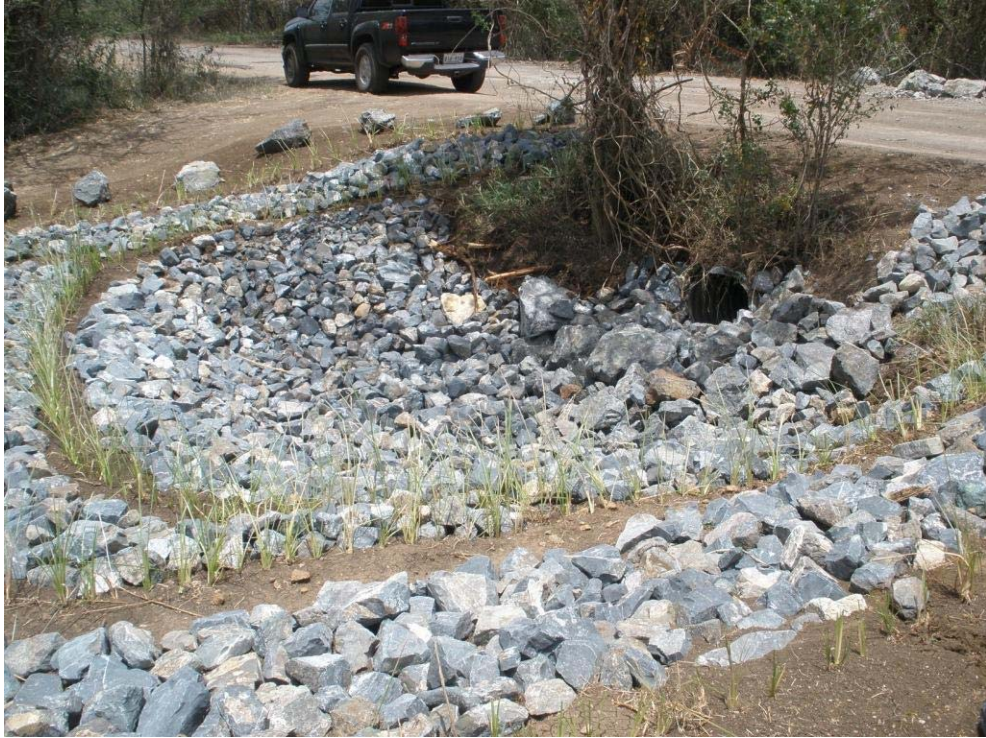
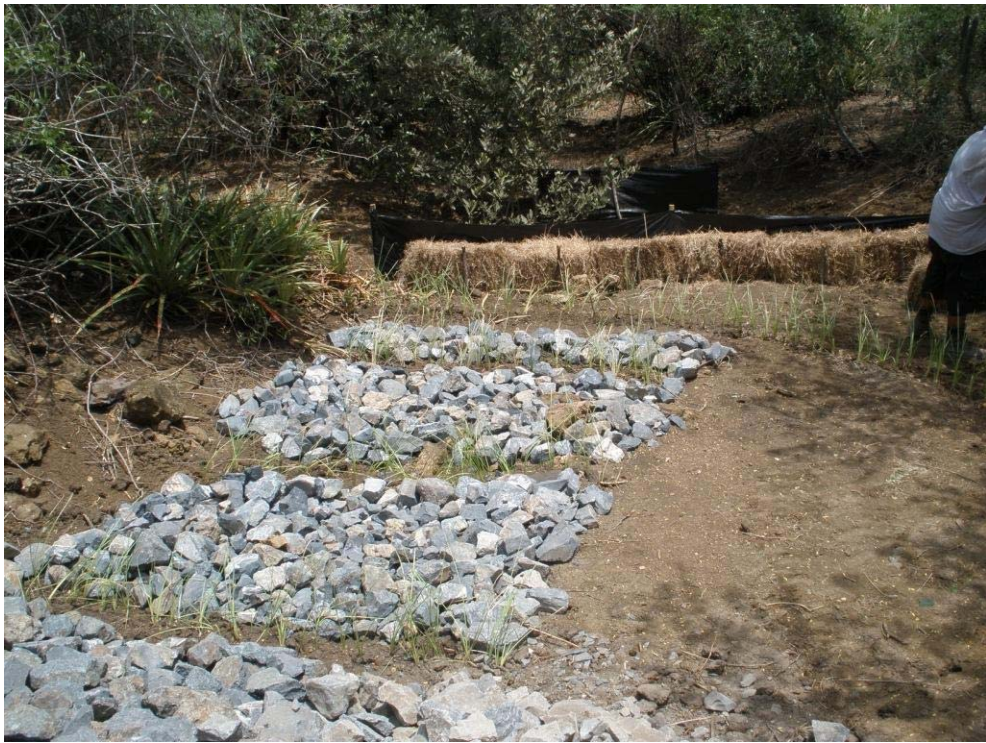
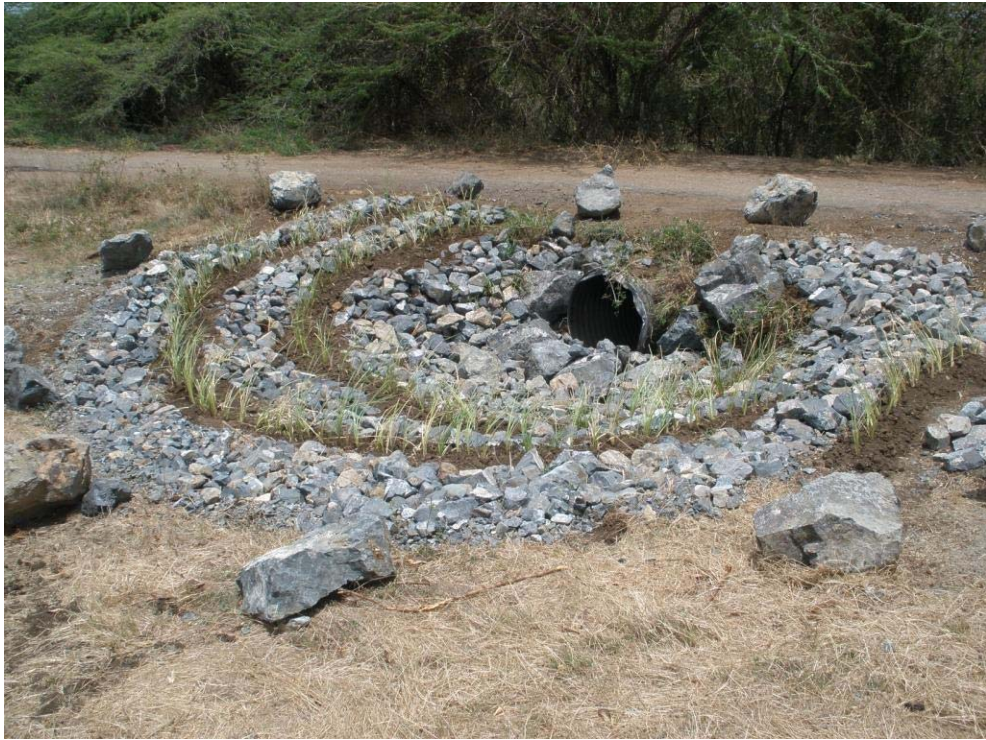
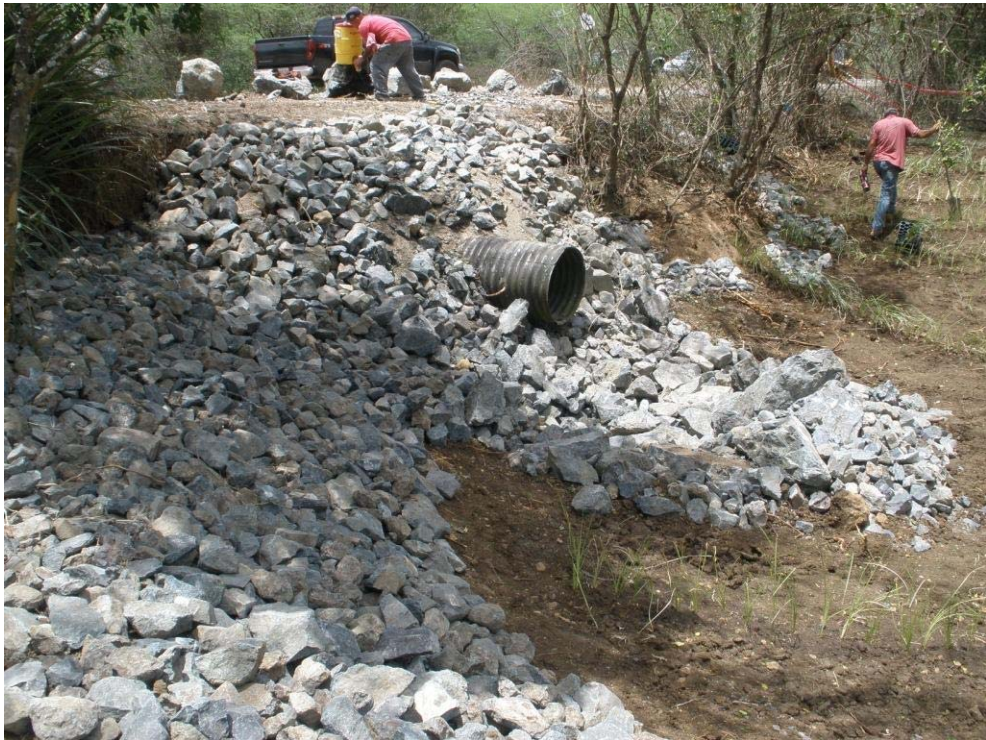
Sedimentation ponds
